## 松本市音楽文化ホールの改修が完了しました。

### 日本を代表する音楽ホールの損傷

### 音響性能を守る改修設計

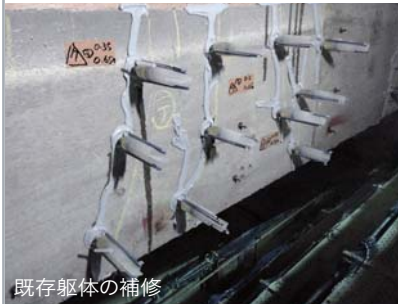
既存躯体の補修

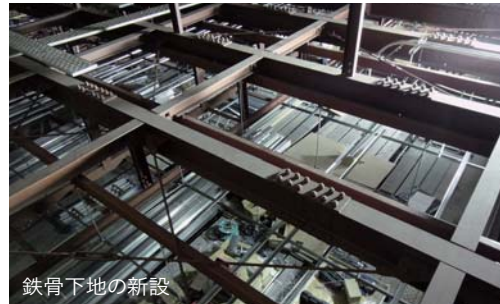
鉄骨下地の新設

改修設計においては、大きくふたつのテーマが掲げられました。ひとつは、残響2秒の豊かな響きを取り戻すこと。もうひとつは、天井の耐震性能を向上させることです。しかし、このふたつの性能は建築的に相反するところがあり、双方を高いレベルで両立させるためのバランス感覚が求められました。新しく設けられた天井は、二重下地構造とすることで、耐震性能を飛躍的に向上させることができました。また音響性能については、施工途中で音響測定試験等を何度も実施し、常に十分な成果が得られているかどうかのチェックを繰り返しました。結果として、2秒超の豊かな残響を再現しつつ、音自体がより明瞭に聴こえるようになったとの評価を得ることができました。

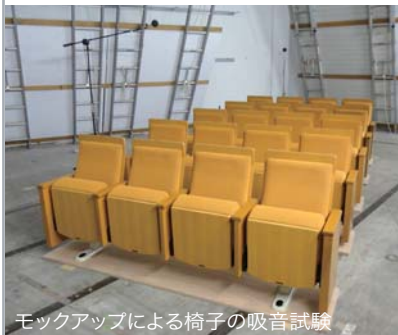
モックアップによる椅子の吸音試験
